KUNTOARVIO

KAARAKKALANTIE 238
74270 VIEREMÄ

9.1.2017

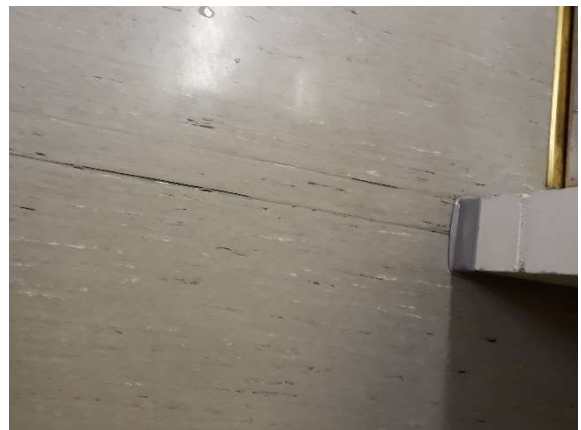
Lattiapinnotteet ovat alkuperäisiä muovimattoja. Yksi mattosauma on auennut pääaulassa. Seinäpinnat ovat maalattuja ja hyväkuntoisia. Kattopinnoissa on akustiikkalevyinä mineraalivillarakenteisia levyjä. Käytävillä akustiikkalevyt ovat välttävässä kunnossa.

Auennut mattosauma pääaulassa.

- Suositellaan asbesti ja haitta-ainekartoitusta, jos sitä ei aiemmin ole tehty.
- Paikataan mattosauma pääaulassa.
- Pinnoitetaan tai uusitaan käytävien akustiikkalevyt.
- Tasoitetaan ja maalataan seinäpintoja liikuntasalin varastossa. Käytetään vesihöyryä läpäiseviä tuotteita.
- Uusitaan yläpohjan rakenteita kattovuotojen kohdille.

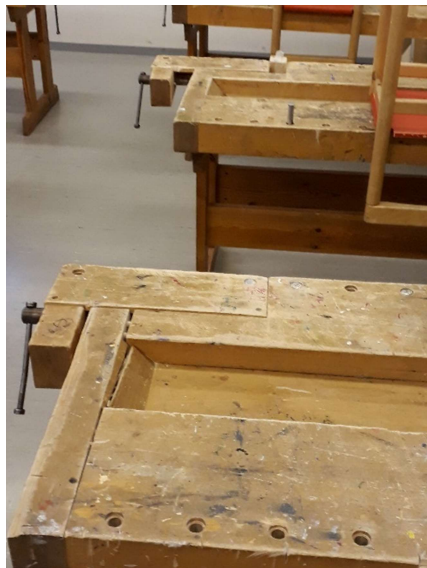
Keittiössä astioiden kuivauskaapisto on huonokuntoinen. Lastulevyovet ovat turvonneet ja astiatelineen muovipinnoite on lohkeillut.

- Uusitaan keittiön astiakaapisto. Käytetään kosteutta kestäviä materiaaleja.
- Korjataan käsityöluokan ruuvipenkkejä kunnossapitokaudella.

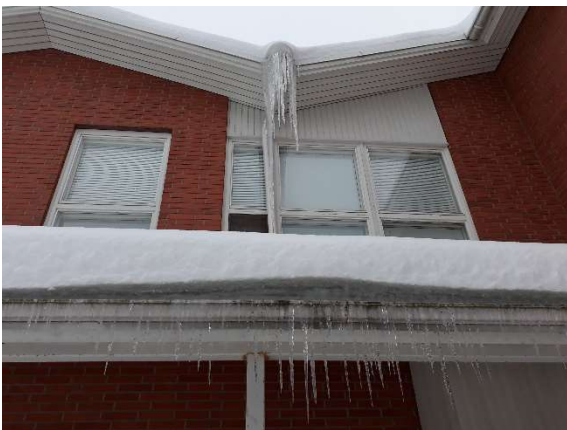
Ulkolämpötila on vaihdellut nollan molemmin puolin ja kattovesien kanssa on tullut ongelmia. Räystäskourut ovat paikoin jäässä.

Syöksytorvi on jäätynyt.

- Sadevesikourujen ja syöksyjen saattolämmitysjärjestelmän rakentaminen.
- Maanpintojen muotoilu seinästä poispäin viettäväksi vähintään kolmen metrin matkalle. Maanpintaa on hyvä laskea lattiapintaan nähden, koska nurmen pinta on kohonnut vuosien saatossa.
- Patolevyn ja sorastuksen asennus seinien vierustoille.
- Maalataan syöksytorvien alaosat noin 2,5 metrin korkeuteen asti.

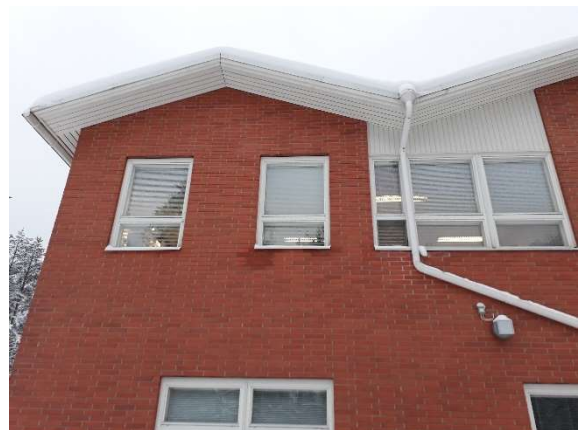
Syöksytorven vieressä jääpuikko.

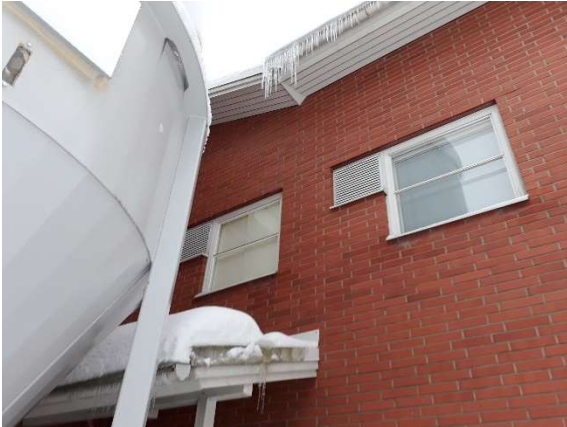
Jääpuikkoja räystäskourun yli.

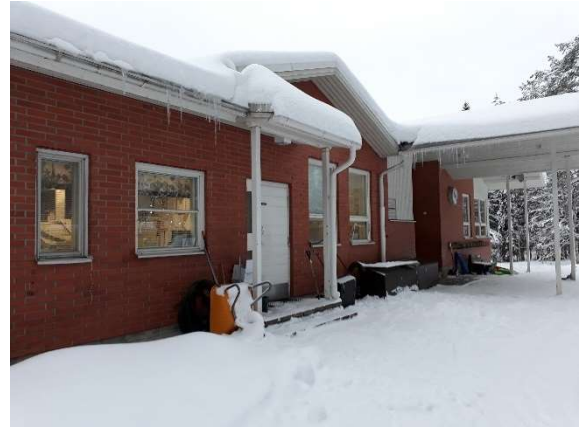
Jääpuikkoja räystäskourun yli

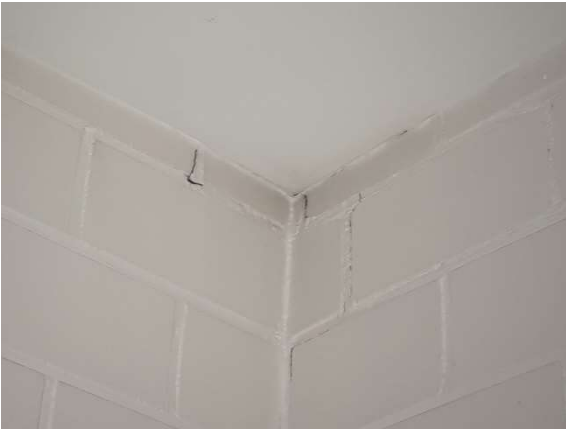
Ulkoseinien sisäkuori ja väliseinät ovat tiilirakenteisia. Tiiliseinissä havaittiin hiushalkeamia muutamissa tiloissa.

Hiushalkeama luokan nurkassa.

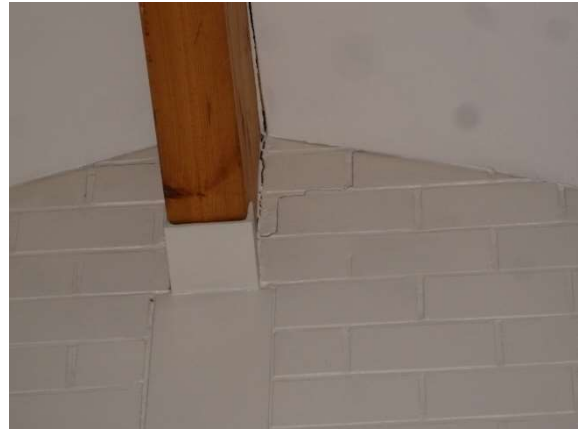
Liikkumista liikuntasalin katon rakenteessa.

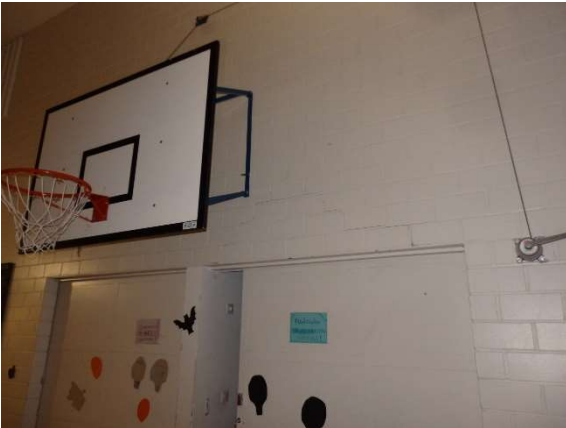
Useita hiushalkeamia liikuntasalissa etupihan päädysssä.

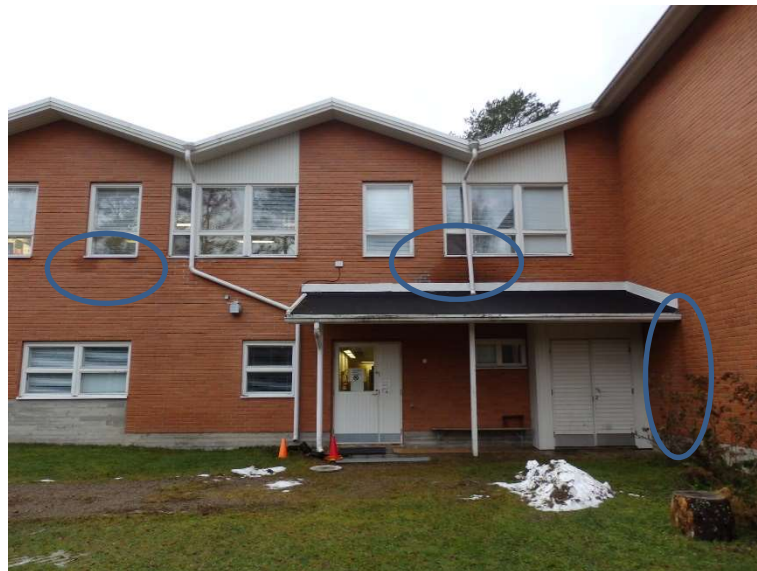
Tiiliverhoukset ovat hyväkuntoisia, mutta tiilissä näkyy kastuneita alueita. Rästäslaudoitusten maalipinnat ovat kohtalaisessa kunnossa, mutta likaantuneita.

Seinällä on märkiä alueita.

Ulkoseinärakenne on todennäköisesti kastunut alueilla, joissa kattovesi pääsee seinälle. Vaurioaluetta on etu- ja takapihojen seinillä. Ilmayhteys seinän eristetilasta sisäilmaan on todennäköinen ikkunoiden ja ovien rakenneliittymistä ja seinien hiushalkeamista.

- Tarvittaessa materiaalinäytteenottoa mikrobimääritystä varten ulkoseinien eristetilosta 6 – 10 kpl.
- Tämän jälkeen tarvittaessa ilmayhteydentarkastaminen eristetilan ja sisäilman välillä merkkiainekokeella, tai merkkisavulla.

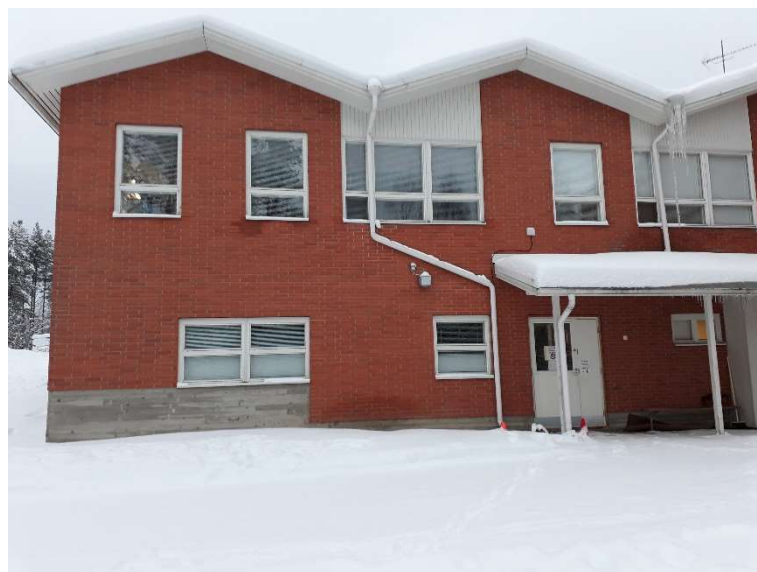
Märät alueet 6 viikkoa myöhemmin ovat edelleen märkiä.

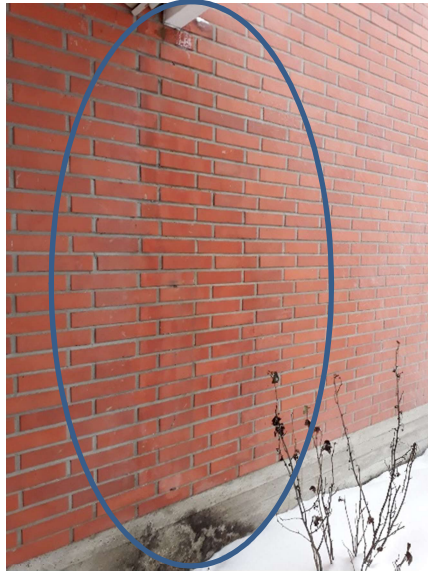
Katos kastelee ulkoseinää alapihan ovella.

- Puuosien huoltomaalaukset kunnossapitokaudella.
- Räystäskourun kallistuksen säätö takapihan katoksella.

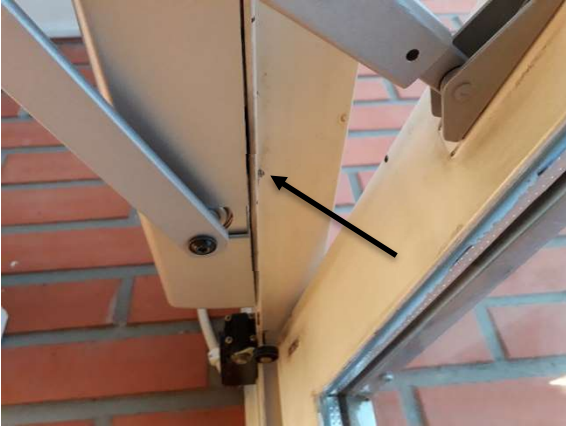
Pääovi ei sulkeudu kokonaan, koska ovilehti kantaa karmissa olevaan ruuvin päähän. Ovi jää raolleen noin 8 mm. Liikuntasalin oven maalipinta on huono, koska katosta ei ole.

Ylipitkä ruuvi estää pääoven sulkeutumisen.

- Huolletaan pääovi, ruuvin lyhentäminen.
- Maalataan liikuntasalin ovi.
- Liikuntasalin ovelle sadelipan suunnittelu.
- Liikuntasalin ovelle sadelipan toteutus.

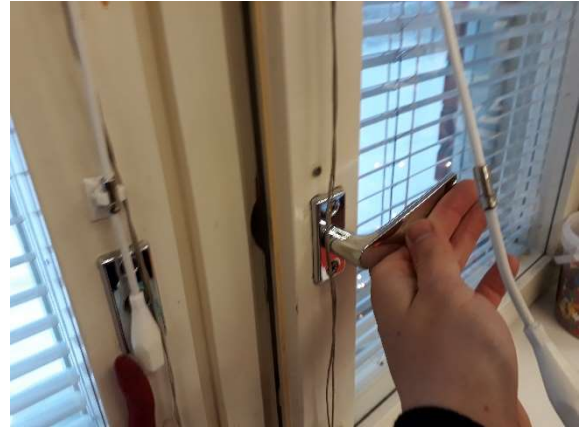
Luokan tuuletusikkunan kahva on löysä.

- Ikkunoiden lämpökuvaus.
- Vesipeltien kaatojen korjaus ja saumojen tiivistys.

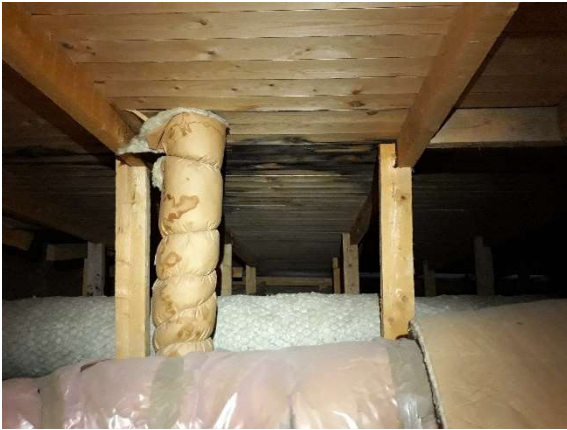
Läpiviennin ympärillä on vuotojälki.

- Vesikaton tarkastus ja läpivientien tiivistäminen lumettomana aikana.
- Kastuneiden yläpohjan eristeiden uusiminen neljälle vuotoalueelle.
- Lisälämmöneristys iv- kanavien eristyksen yhteydessä.

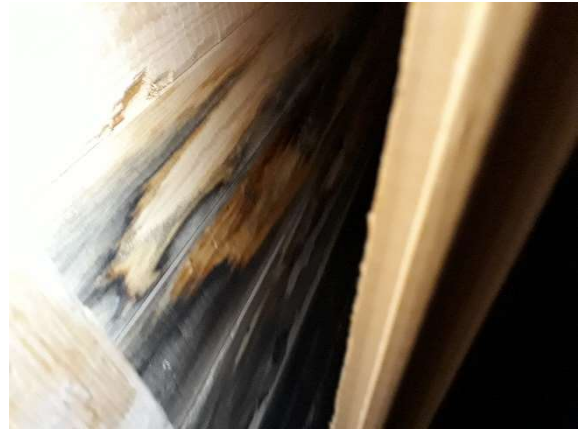
Katon sisäjiirin kohdalla on vuotojälkeä.

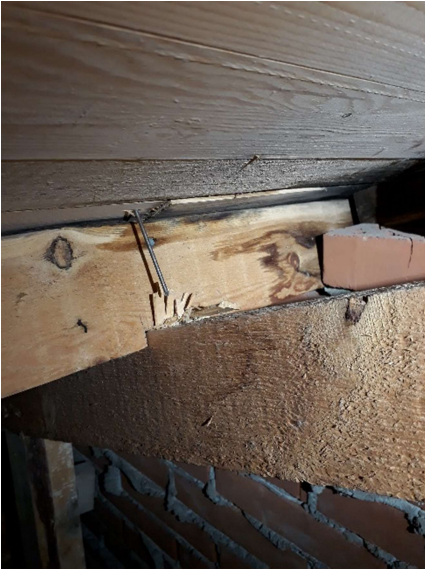
Kattovuotojälki ulkoseinän kohdalla.

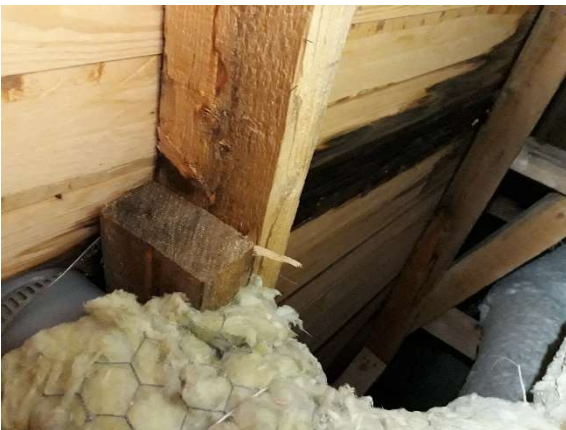
Vesivuotojälki viemärin tuuletusputken juuressa, josta vesi on valunut 4 metrin matkan ruoteita pitkin.

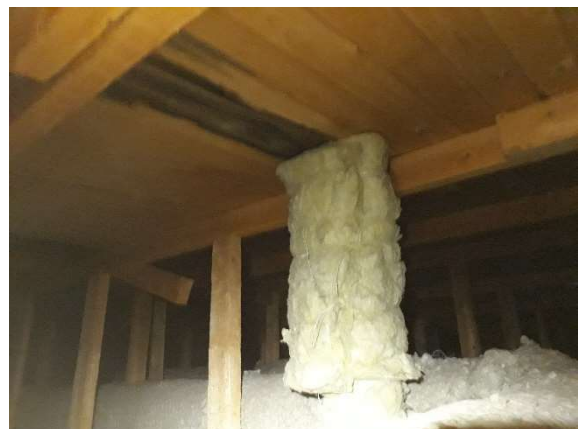
Toinen vuotojälki toisen tuuletusputken ympärillä.

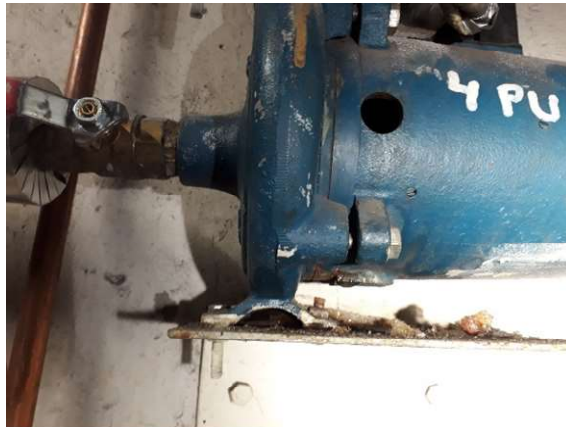
Pumpussa 4 PU 1 on tippavuoto.

- Kunnostetaan vuotava pumppu.

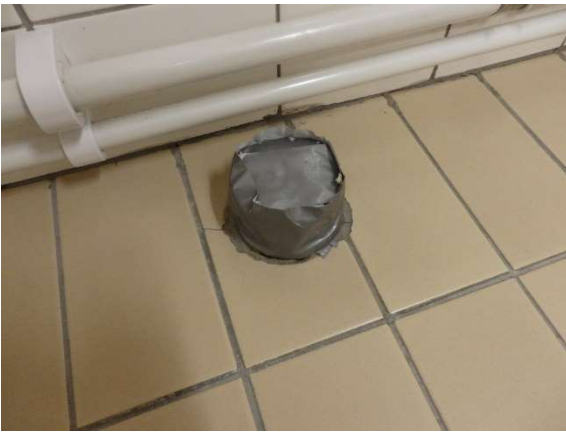
208 WC-pojat viemäri on tulpattu teipillä.

- Tulpataan viemäri asianmukaisesti.

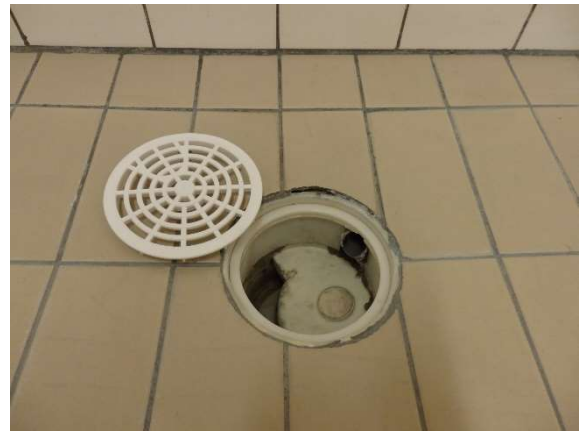
107 pesuhuoneen lattiakaivossa on epätiivis läpivienti ja epätiivis lattialaatan liittymä.

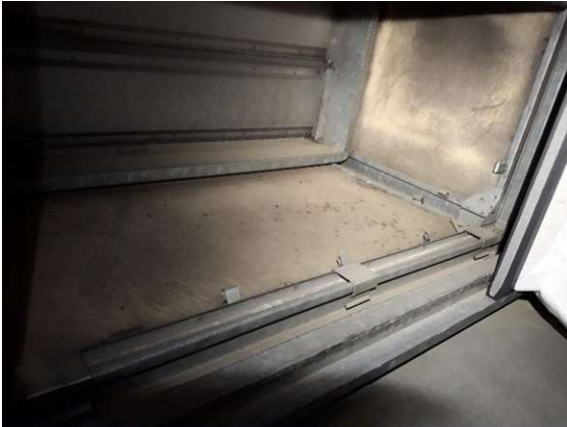
TK 1 on huonossa kunnossa. Raitisilmakanavassa on avoimia mineraalivillapintoja, jotka ovat kastuneet pitkän ajan kuluessa lumesta ja sadevedestä. Villapinnalla on näkyvää mikrobikasvua. Tulosuodattimet ovat väärän kokoiset, eivätkä tiivisty koneen kauluksiin tiiviisti. Ohivirtausta on runsaasti. Suodattimet ovat huonosti suodattavaa mallia. Suodatinkammiossa on pölyä ja karkeaa roskaa. Esilämmityspatterissa on runsaasti hyönteisiä.

Raitisilmakanavassa on villapintoja.

- Ilmanvaihtokoneiden perusparannuksen suunnittelu.
- Tuloilmakoneiden ja raitisilmakanavistojen perusparannus. Suositellaan lämmöntalteenotolla varustettua tulo-poistoilmanvaihtojärjestelmää.
- Raitisilmakanavien eristeet puretaan ja vaihdetaan pölyämättömään eristeeseen. Tulosuodattimet vaihdetaan

sopiviin malleihin. Koneet puhdistetaan, kanavistot nuohotaan ja ilmamäärät tasapainotetaan.

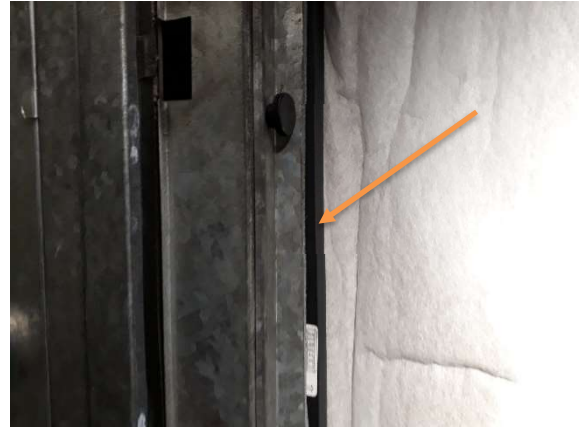
Tulosuodatin ei tiivisty kaulukseen.

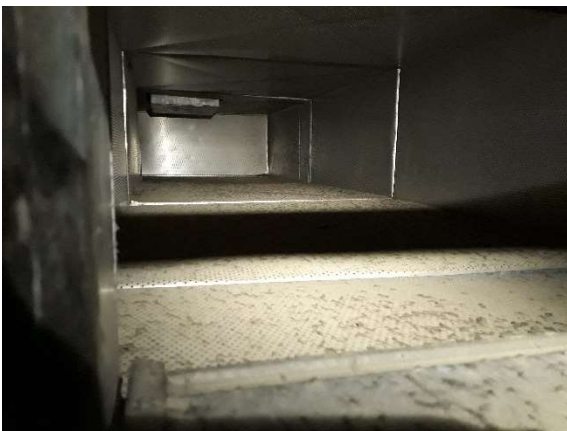
TK 2 on huonossa kunnossa. Raitisilmakanava on likainen. Tulosuodattimet ovat väärän kokoiset, eivätkä tiivisty koneen kauluksiin tiiviisti. Ohivirtausta on runsaasti. Suodattimet ovat huonosti suodattavaa mallia. Tulosuodattimet ovat kastuneet ajoittain. Nyt ovat kuivat. Suodatinkammiossa on pölyä ja karkeaa roskaa. Esilämmityspatterissa on runsaasti hyönteisiä. Puhallinkammiossa on pölyä.

Raitisilmakanavassa reikäpelti + villa, ei muovia. rako.

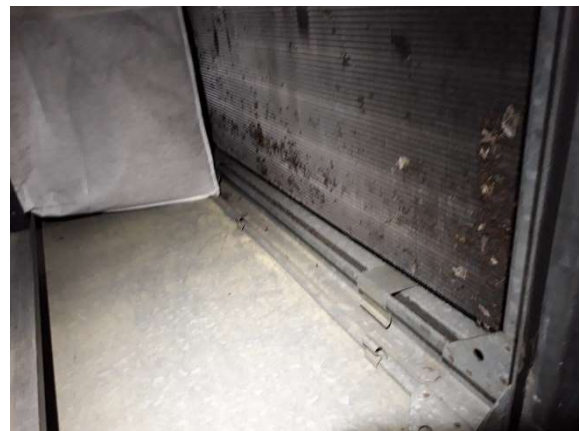
Tulosuodattimen kaulukseen jää noin 5 mm

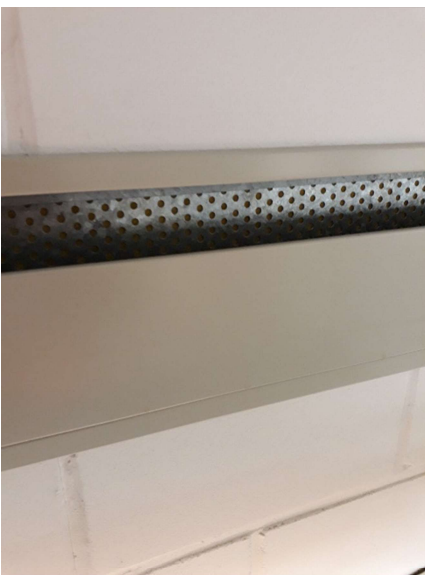
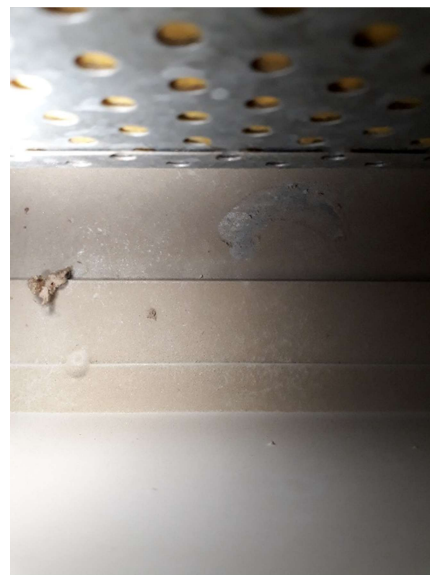
Osassa tuloilmaelimistä on avoimia mineraalivillapintoja, jotka voivat aiheuttaa mineraalikuituja sisäilmaan.

Pääaulassa tuloilmaelimessä on mineraalivillaa. Tuloilmaelin on erittäin pölyinen.

- Mineraalivillojen poisto tuloilmaelimistä. Käytetään esimerkiksi Dacron-eristettä.
- Tarvittaessa ilmanjakoa voidaan parantaa uusilla tulopääte-elimillä.

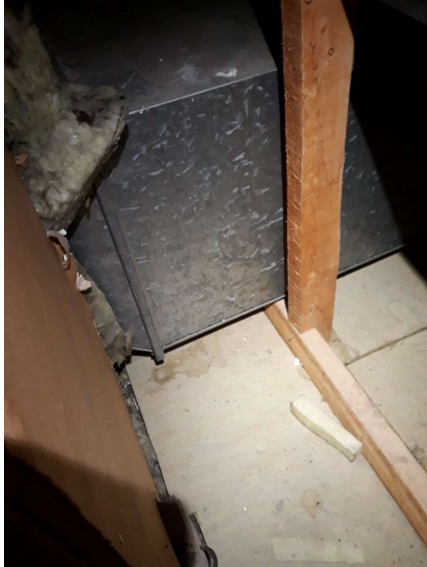
Vesijälki yläpohjassa TK 1 raitisilmakanavan juuressa. Vesi on voinut tulla kanavasta, tai yläpuolella olevasta kattovuodosta.

- Suositellaan ilmanvaihtokanavien lisälämmöneristystä yläpohjassa IV-perusparannuksen yhteydessä.
