KUNTOARVIO

KIURUVEDENTIE 59
74230 VIEREMÄ

12.1.2017

Mittavat Oy
Sami Rissanen
Puustellintie 35
72400 Pielavesi

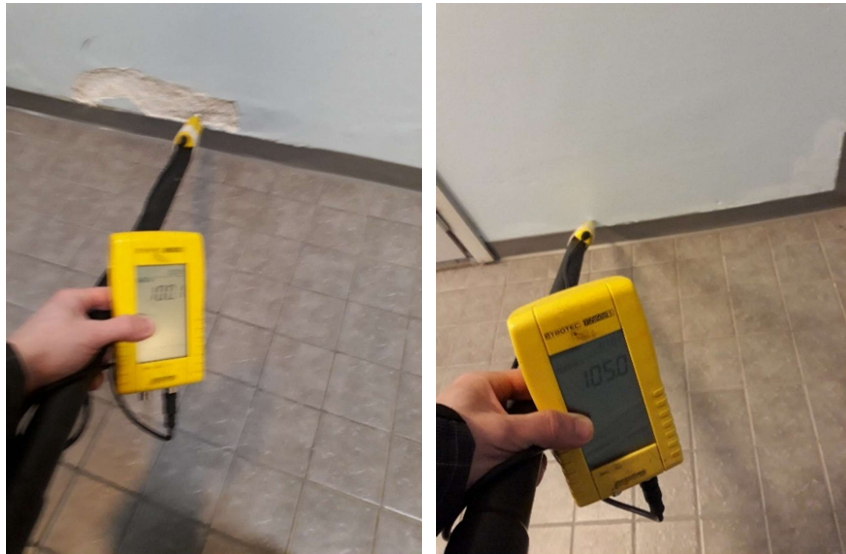
Lattia- ja seinäpinnat ovat yleisilmeeltään hyväkuntoisia. Kellarin tiloissa 012 ja 019 on imelä muovimaton päästöön viittaava tuoksu, joka erottuu muista tiloista. Kellarin lattiat kartoitettiin pintakosteudenosoittimella. Lattioissa ja seinien alaosissa havaittiin kosteutta pintakosteudenosoittimella. Tulokset on pohjakuvassa.

- Suositellaan asbesti ja haitta-ainekartoitusta, jos sitä ei aiemmin ole tehty.
- Maaperäkosteuden vaurioittamien seinätasotteiden vaihto vesihöyryä läpäiseviin ja sietäviin tuotteisiin.
- Lattiapinnoitteiden aistinvarainen kuntotutkimus tiloissa 012 ja 019. Tarvittaessa otetaan VOC-näytteitä.
- Tilan 018 tuulettuvan lattiarakenteen toiminnan tarkastus merkkisavulla.
- Päätyluokkien hajun syyn selvittäminen rakenteita avaamalla.

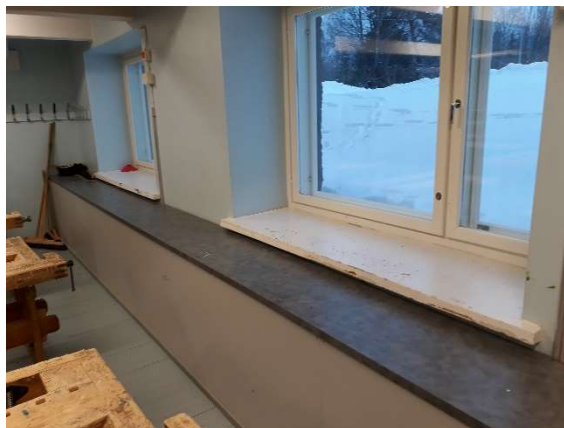
Kellarin seinien alaosissa on merkkejä kosteudesta (tilat 001 ja 005).

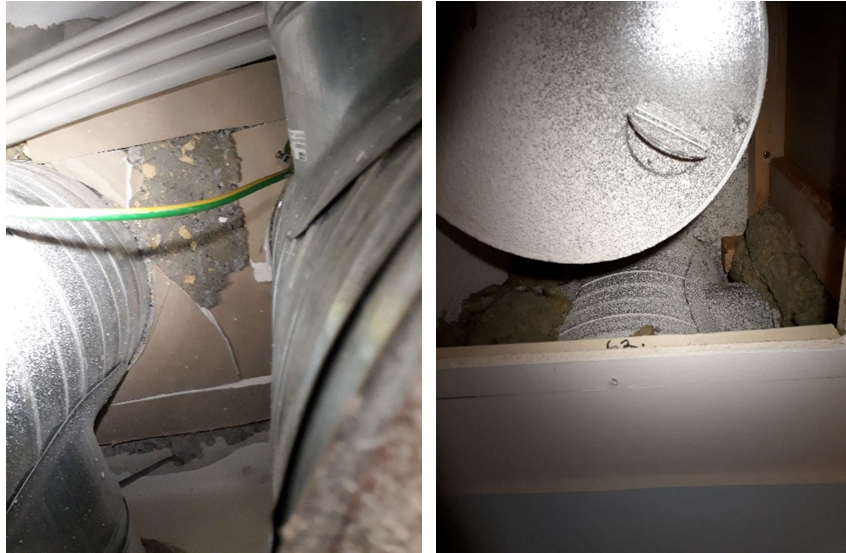
Luokassa 202 katossa olevasta levyrakenteisesta kotelosta virtaa ilmaa luokkaan päin. Kotelo avattiin. Läpiviennit on tiivistämättä. Läpivienneissä on mineraalivillaa ja läpiviennin valumuottina on kipsilevyä.

Kipsilevyä on käytetty välipohjan läpiviennissä valumuottina ja läpivientejä tukittu villalla.

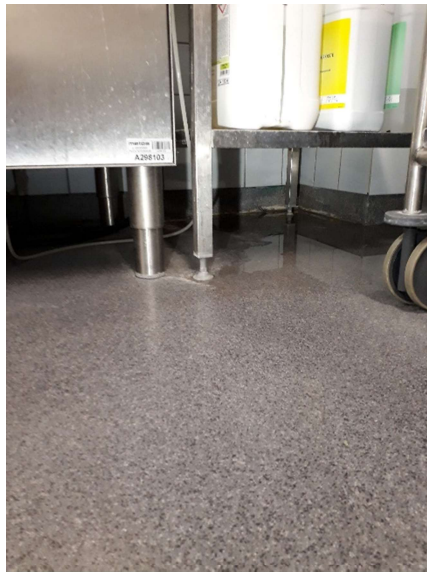
Keittiön lattia on akrylibetonia. Lattian kallistus on seinään päin tiskikoneen nurkassa. Vesi seisoo lattialla.

Keittiössä vesi seisoo lattialla.

- Suositellaan keittiön lattian kallistuksen korjaamista akrylibetonilla.
- Jos wc- ja suihkutilat ovat vähäisellä käytöllä, kuten tähänkin asti, niin niitä ei tarvitse peruskorjata kunnossapitokaudella.
- Tarkastetaan ja huolletaan märkätilojen muovimattojen saumat säännöllisesti.

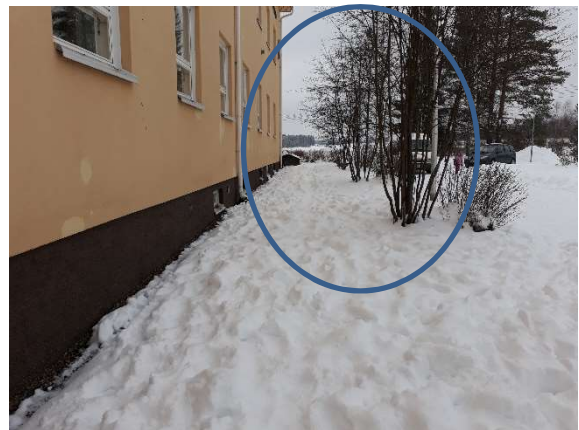
Etupihan puut ulottuvat muutaman vuoden kuluttua seinään asti.

- Pensasmaisten puiden poisto ja taimien istutus kunnossapitokaudella.

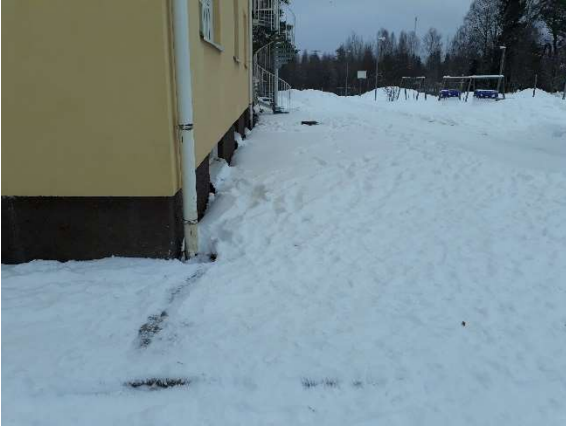
Rakennuksen eteläpääty.

kallistukset ovat niukat. Rakennuksen eteläpäädyssä ja takapihalla maanpinnan kallistus on seinään päin viettävä. Syöksytorvissa on alkavaa korroosiota. Etupihalla räystäskourusta kulkeutuu vettä ulkoseinälle.

- Ajopihan sorapintojen tarkastus ja kunnostus kesällä.
- Maanpintojen muotoilu seinästä poispäin viettäväksi vähintään kolmen metrin matkalle.
- Räystäskourujen kunnan tarkastus vesikaton tarkastuksen yhteydessä.
- Tarvittaessa räystäskourujen ja syöksytorvien kunnostus ja maalaus.

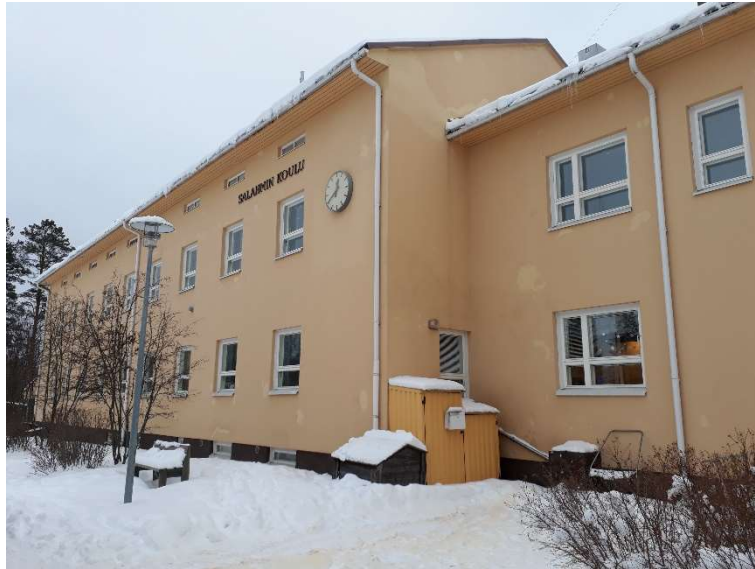
Julkisivurappauksessa on paikkausjälkiä.

- Julkisivun asbesti- ja haitta-ainekartoitus.
- Puuosien huoltomaalaukset kunnossapitokaudella.
- Julkisivun paikkamaalausta, pieniä alueita.

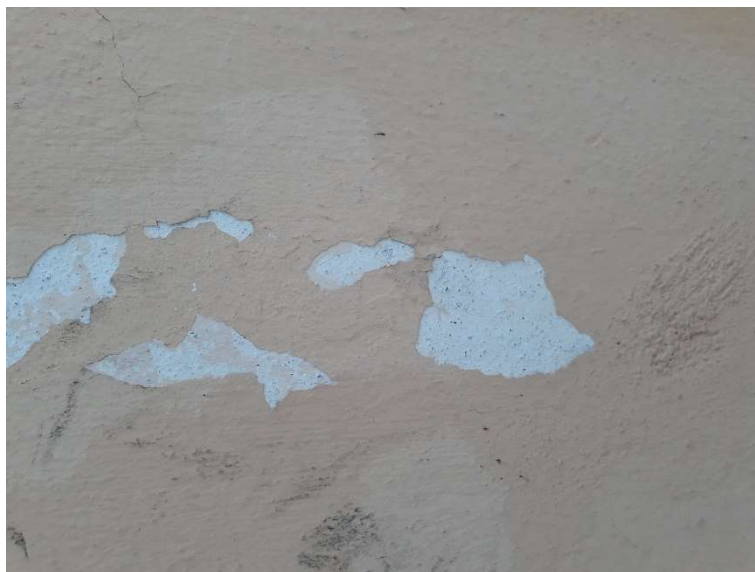
Paikoitellen maalipinta on irronnut alustastaan.

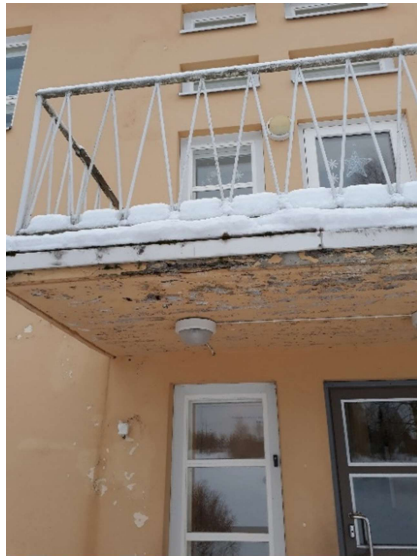
Etupihalla parvekkeen betoni-rakenteet on huonossa kunnossa.

- Parvekkeiden korjaussuunnittelu.
- Etupihan parvekkeen peruskorjaus.

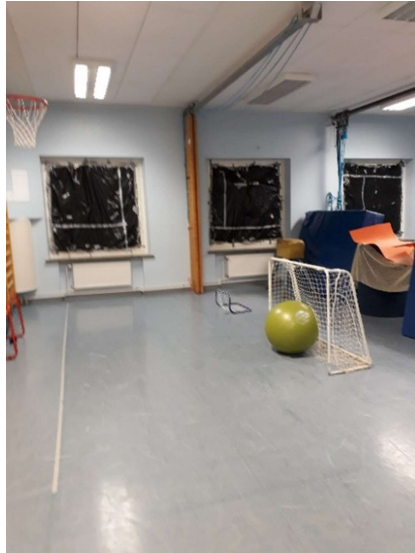
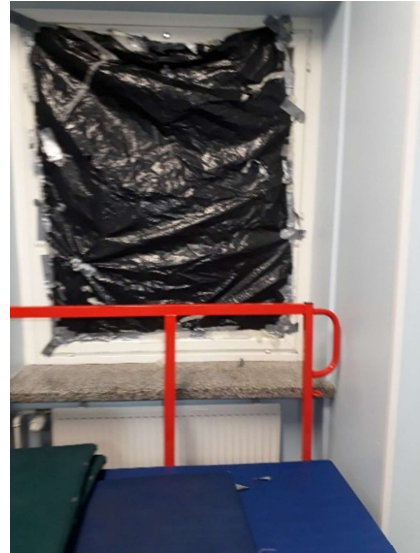
Liikuntasalin ikkunat on peitetty.

- Liikuntasalin ikkunoiden (6 kpl) suojaus teräsrakenteilla.

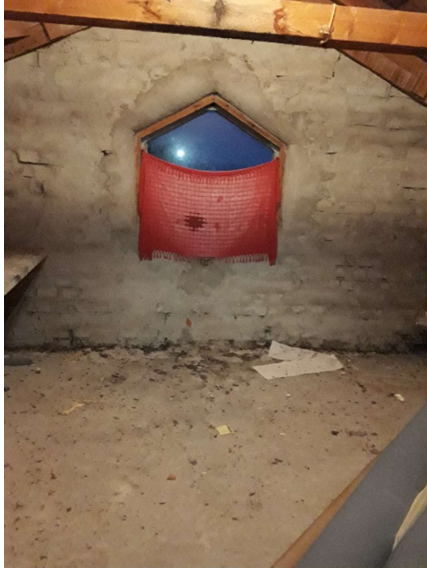
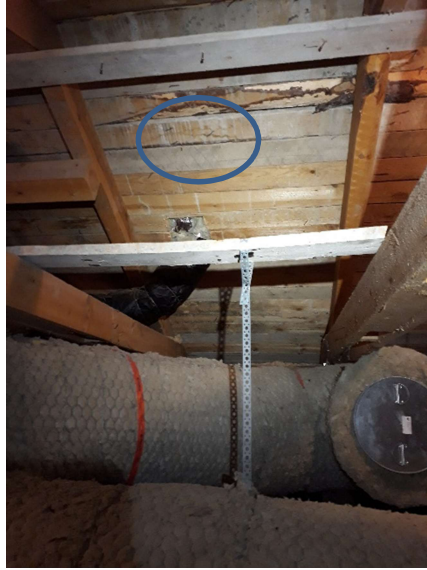
Eteläpäädyssä havaittiin yksi vähäinen vesijälki ruoteessa.

- Yläpohjan ja Vesikaton tarkastus lumettomana aikana sateiden yhteydessä.
- Välipohjien riskirakenteiden kuntotutkimukset luokassa 202 ja tilassa 111.

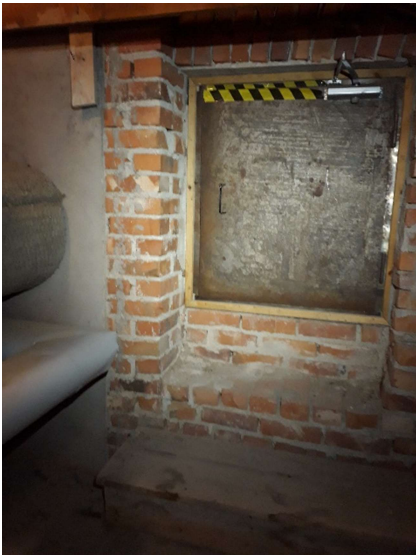
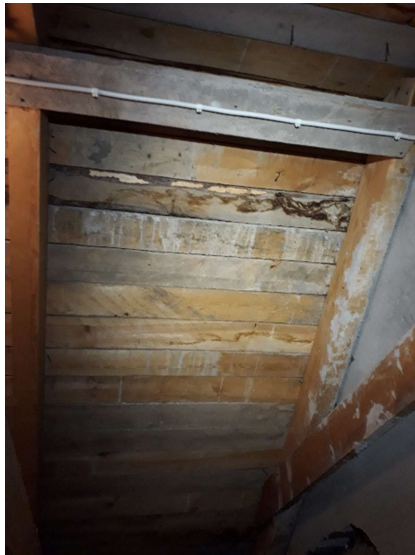
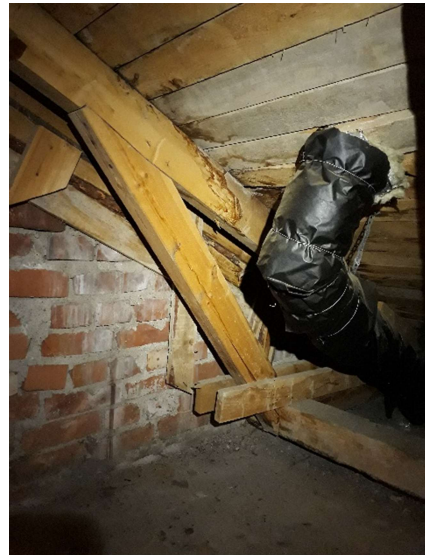
Rakennuksen keski- ja pohjoisosassa havaittiin useita vesijälkiä ruoteissa. Tuoretta vesikattovuotoa ei havaittu (pakkaskelit).

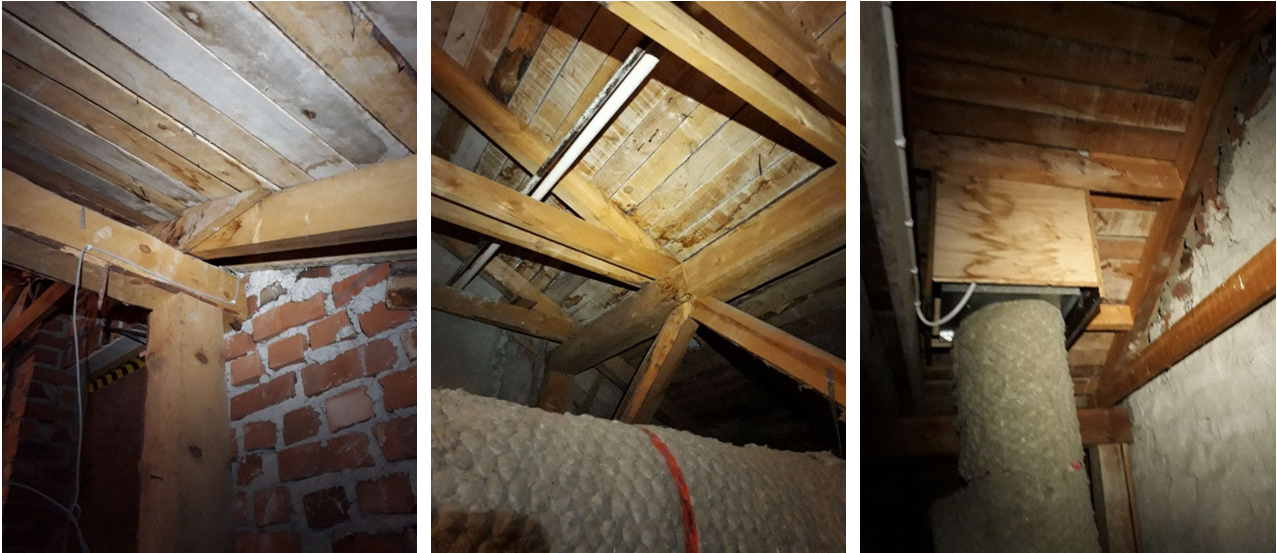
Vesijälkiä.

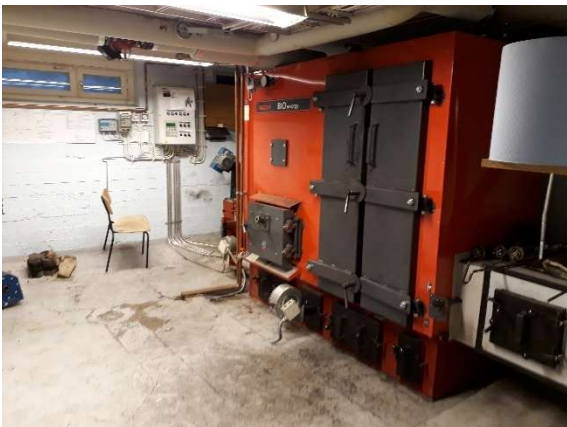
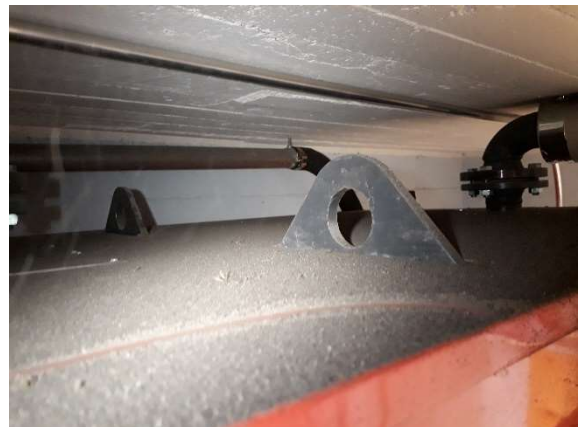
Kattilahuoneessa on normaalia enemmän tuhkaa pinnoille laskeutuneena.

- Kattilahuoneen siivous kaikilta pinnoilta.

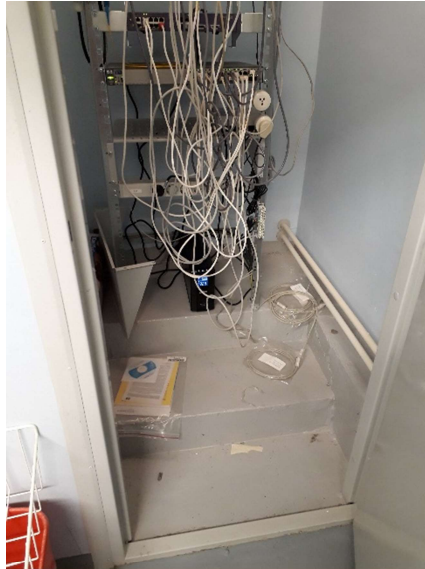
Tekninen tila lämpenee, koska ilmanvaihtoa ei ole.

- Järjestetään vähintään kiertoilmaa pienikokoiseen atk-laitteiden tekniseen tilaan.

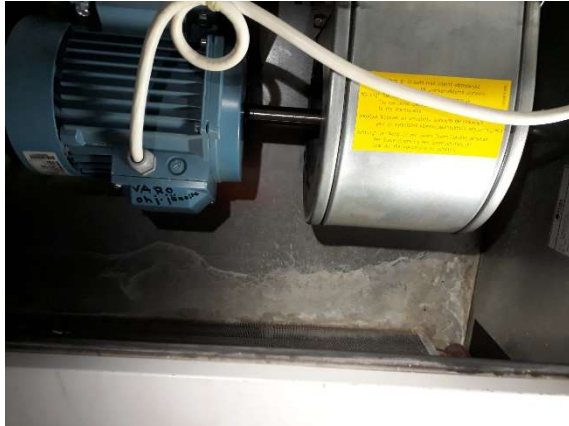
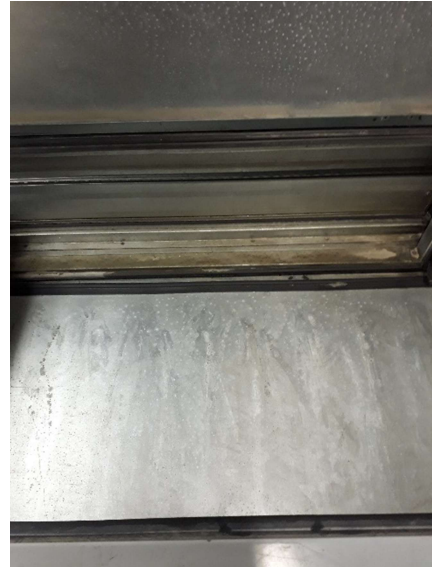
TF-1.1 tulokone on ullakon ensimmäisessä IV-konehuoneessa. Kone on vuoden 2001 ajoilta. Kone palvelee Keittiötä ja ruokalaa. Puhallinkammiossa on kuivunut vesijälki. Raitisilmakammion ja suodattimen liittymässä on vettä. Lämmityspatterin lamelleissa on hyönteisiä.

TF-1.1 tulopuhallinkammiossa on vesijälki. Kuva suodatinkammioista, vesijälkeä ja vettä.

- ILMO 260 puhallinsiivekkeiden puhdistus.
- Lumisuojien suunnittelu kahteen raitisilmakammioon.
- Lumisuojien rakentaminen kahteen raitisilmakammioon.
- Suodattimen vaihto Keittiön koneeseen.
- Huolellisuutta suodattimien tiiviiseen asennukseen.

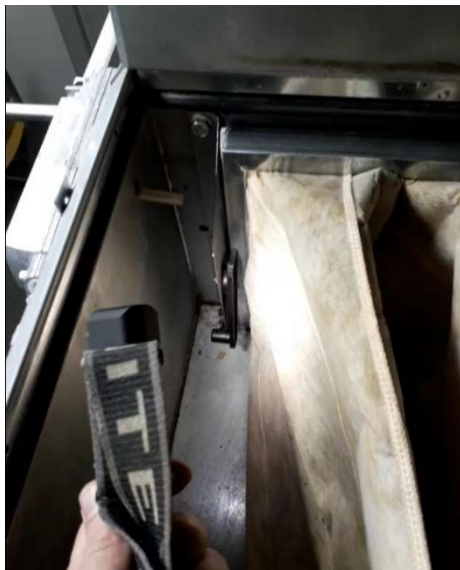
Tulosuodattimet ovat kiinnittämättä.

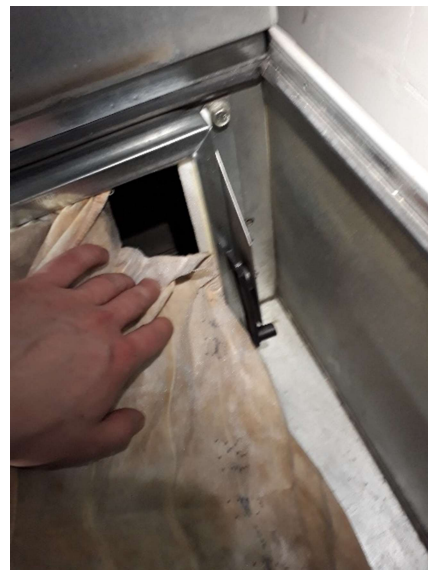
Suodatinpussissa on nyrkin kokoinen reikä.

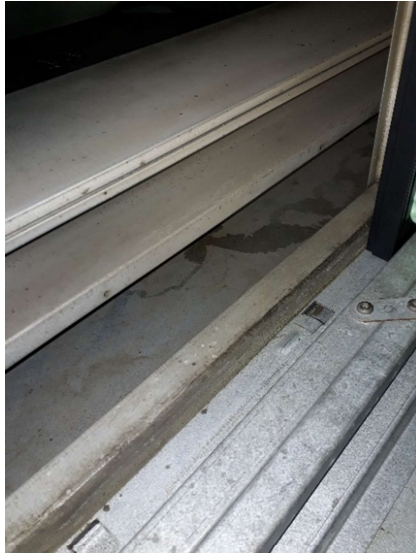
TF-2.1 Raitisilmakammiossa on lunta ja vettä. Vesi ja lumi kulkeutuvat suodattimille asti. Suodattimet on juuri vaihdettu. Suodattimet ovat noin 5 cm poissa paikoiltaan. Suodatinkammiossa on kuivuneita vesijälkiä ja jälkiä on myös LTO-kiekossa. Puhallinkammioita ei tarkastettu.

TF-2.1 Raitisilmakammiossa on vettä.

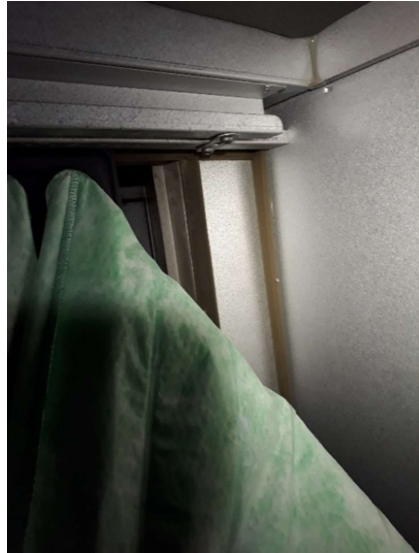
Raitisilmasuodatin on noin 5 cm poissa paikoiltaan.

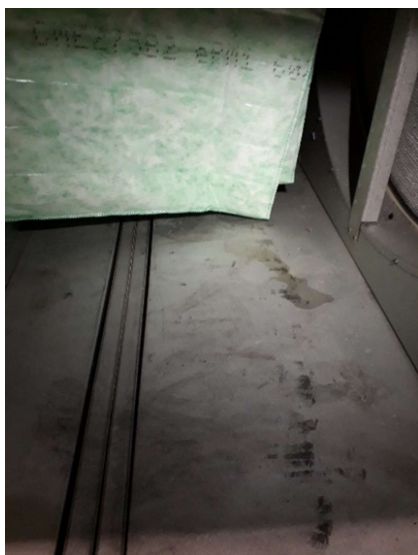
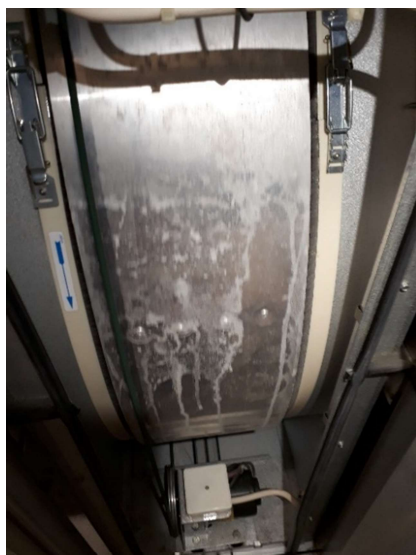
TF-3.1 raitisilmakammioon kulkeutuu lunta ja sadevettä. Suodattimet on juuri vaihdettu. Suodattimet kastuvat ajoittain. Suodatinkammiossa on vesilammikko. Suodattimet ovat löysästi paikoillaan ja ohivirtausta on runsaasti. LTO-kiekossa on kuivuneita vesijälkiä. Tulopuhallinkammio on melko puhdas. Poistopuhallinkammiossa on pölyä ja roskaa. Poistopuhaltimelle on kulkeutunut hyönteisiä ja karkeaa roskaa LTO-kiekon avulla raitisilmakammioista.

Vesilammikko raitisilmasuodattimien kammiossa. Vesijälkiä LTO-kiekossa.

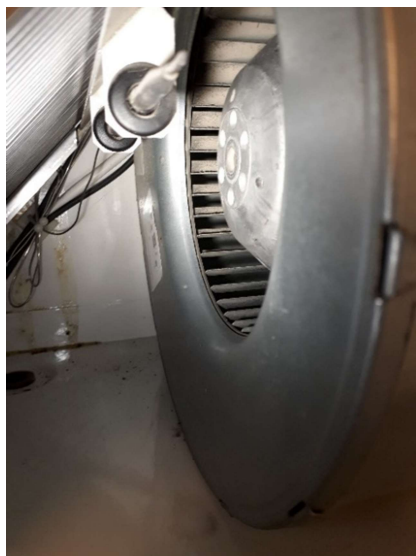
TK/PK5 on Päivähoidon tiloissa 018, merkiltään ILMO 260 vuosimallia 2002. Suodattimet on juuri vaihdettu. Puhallinsiivekkeillä on runsaasti pölyä. Poistoilman mukana on tullut hieman hienojakoista pölyä. Muuten kone on puhdas.

Puhallinsiivekkeet ovat pölyiset.

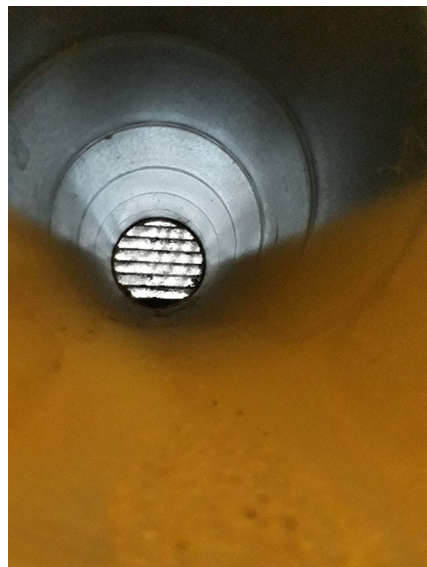
Painovoimainen korvausilmakanava toimistossa 012 on erittäin pölyinen.

- Ilmanvaihtokoneista tehtyjen havaintojen perusteella kanavistojen nuohous on tarpeen.

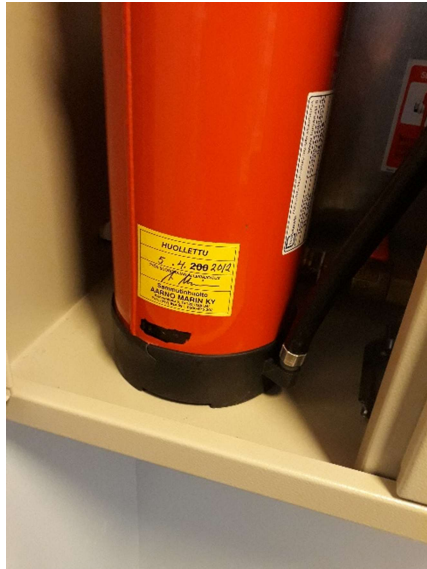
Paloilmoitinjärjestelmää ei tarkastettu.
Ensisammuttimen huolto on unohtunut.

- Huolletaan ensisammutin.

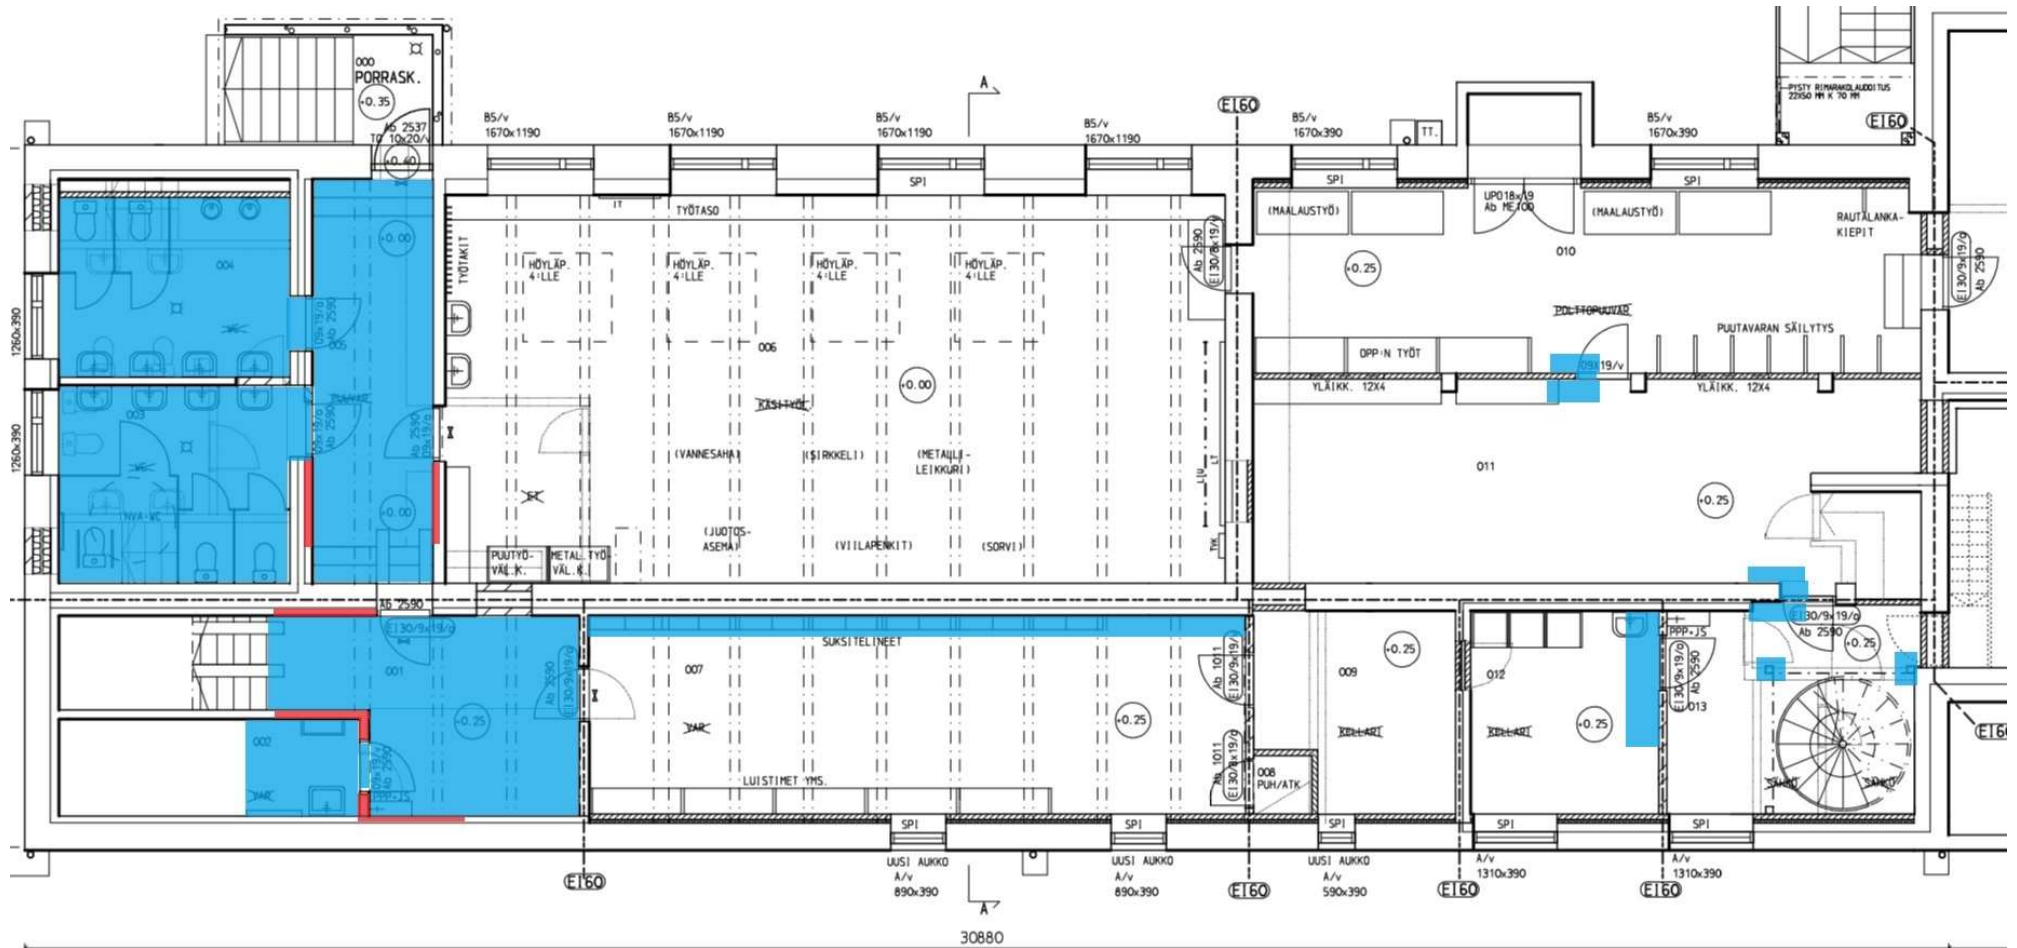
Pohjakuva, kellarikerros, ei mittakaavassa. Kosteutta havaittiin pintakosteudensoitimmella. Punaisella merkityt alueet ovat märkiä seinien alaosia.

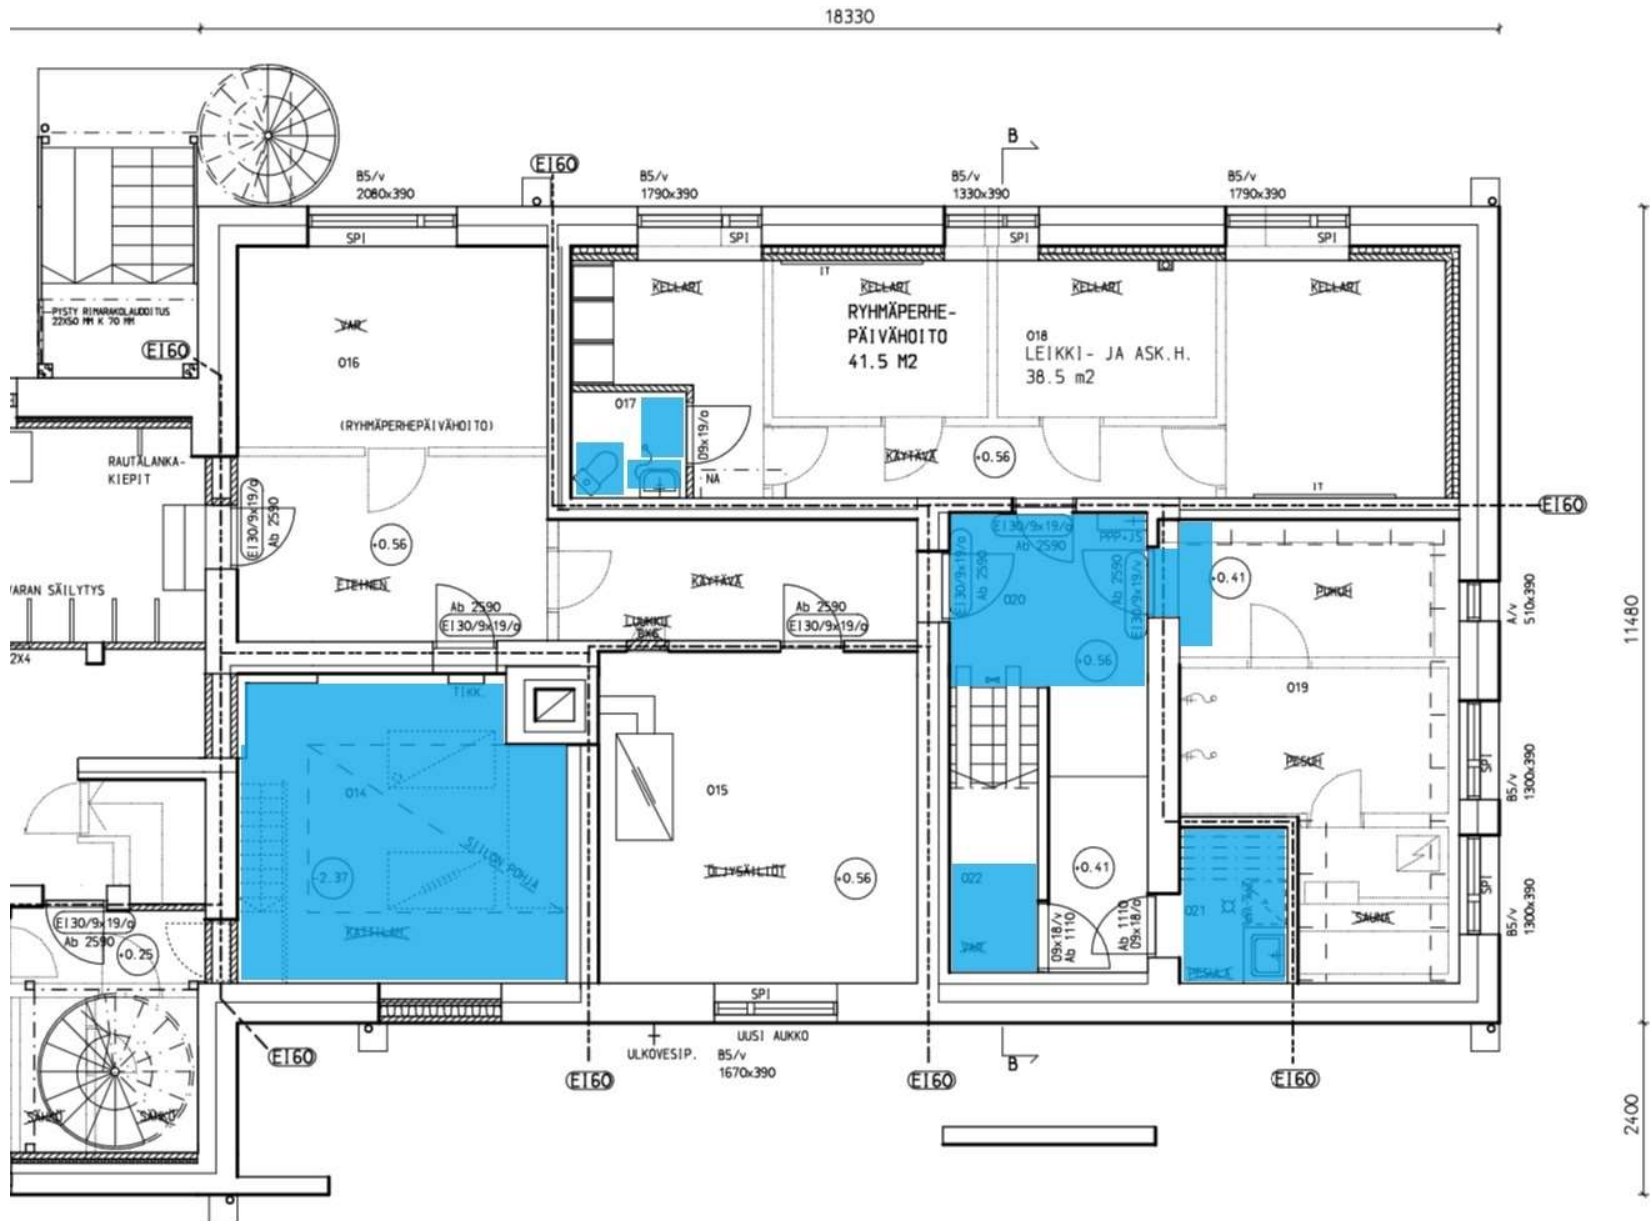
Pohjakuva, kellarikerros, ei mittakaavassa. Kosteutta havaittiin pintakosteudensoitimmella.
